消防用ホース点検の重要性

日本消防ホース工業会

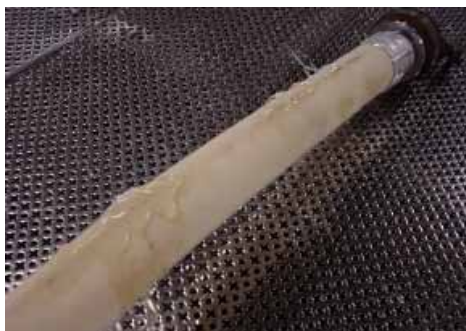
（イ）水圧時状態

前述の表からも明らかなように、ホースは消火栓等に設置後、徐々に劣化が始まり、10年を超えると20%以上のホースに漏水等の異常が発生する状態となります。経年劣化したホースは、内張りが劣化しており、実際に水圧をかけると（写真イ）のような状態になるものもありました。また、内張りの状態も（写真ロ）のような状態となっており、これでは消火活動で使用することができません。

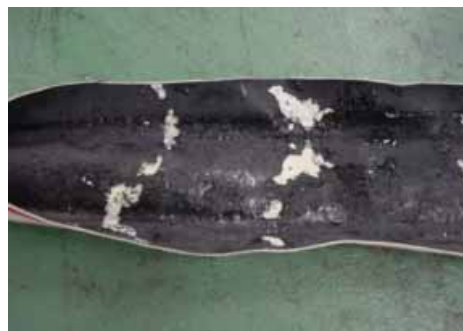
（ロ）内張り状態

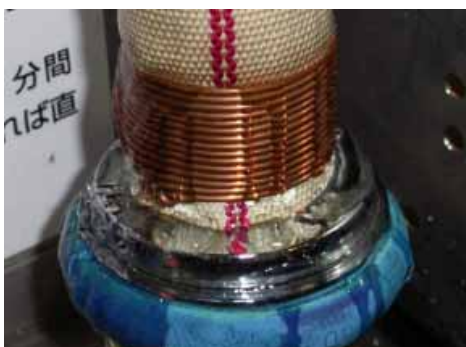
（ハ）水圧時状態

端末部のみのごく僅かに漏水（写真ハ）があったホースも内張りの状態は（写真二）のような状態になり、ホースの使用圧である0.7MPaの水圧がかかった場合には、結合金具が離脱する等の危険性があります。

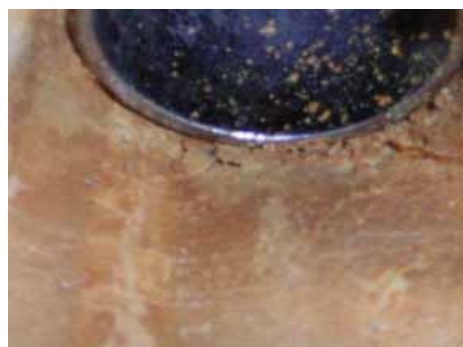
（二）内張り状態
